UNIRAIL / ROOFSAFE CARRIAGE - ANZEIGE ZUR PRODUKTNACHRÜSTUNG

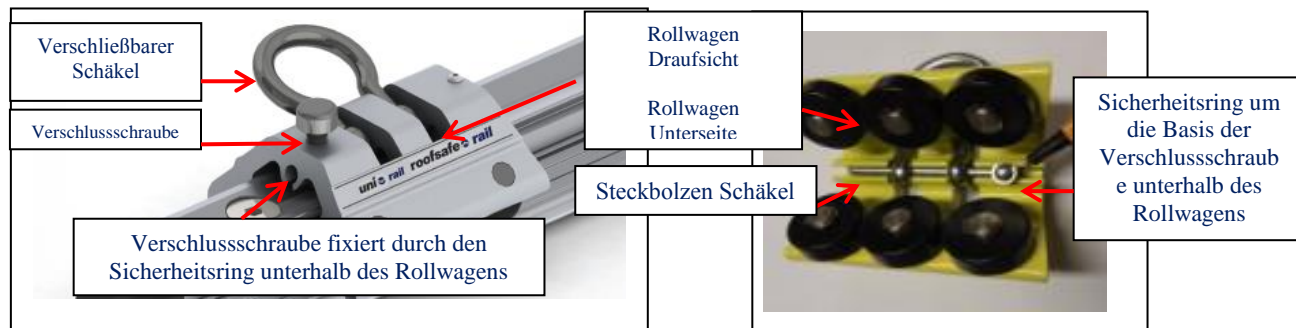
Capital Safety hat eine begrenzte Anzahl von Meldungen über gebrochene Sicherungsringe (die Halteklammern der Sicherungsschraube) erhalten, was dazu führen kann, dass sich die Sicherungsschraube losdreht und vom Wagenkasten löst. Wenn sich die Sicherungsschraube vom Wagenkasten löst, kann der Steckbolzen des Schäkels aus dem Wagenkasten rutschen und die Sicherungsblockierung des Schäkels freigeben. Wir gehen davon aus, dass durch die Benutzerpraxis, die Verschlusschrauben ständig aus ihrem Sitz austreiben zu müssen, damit der Wagen frei auf der Schiene fahren kann, dies die Sicherungsringe überlastet und sie im Laufe der Zeit sogar brechen können. Nur UniRail / Roofsafe Rollwagen, die zwischen 11/2009 und 1/2015 hergestellt wurden, sind diesem Zustand ausgesetzt.

Es liegen keine Berichte über das Versagen dieser Systeme, einen Sturz auffangen, vor. Dennoch kann es bei bestimmten Anwendungen (z.B. Überkopf-Anlagen) zum Fall und dadurch zu Körperverletzungen oder Geräteschaden kommen, wenn der Schäkel sich vom Rollwagen löst und andere Absturzsicherungsmaßnahmen, die mit dem Schäkel verbunden sind, ausfallen (wie zum Beispiel eine Selbsteinzugsvorrichtung). Entsprechend hat Capital Safety einen Nachrüstsatz mit Festschraube entwickelt, die die Verschlusschraube und den Sicherheitsring ersetzt.

NÄCHSTER SCHRITT: Capital Safety empfiehlt allen Nutzern von Unirail/Roofsafe Rollwagen, die vor dem 1. Februar 2015 hergestellt wurden, den Nachrüstsatz installieren. **Bitte beachten Sie, dass es sich bei dieser Mitteilung nicht um einen Produktrückruf handelt.**
