INTERRUZIONE UTILIZZO - INTERVENTO DI MANUTENZIONE IN LOCO SISTEMA ANTICADUTA ORIZZONTALE EVOLUTION™

17 maggio 2017

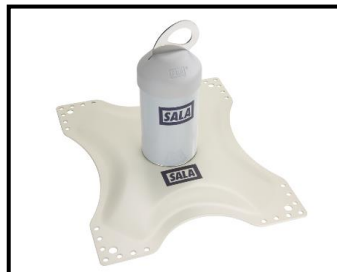
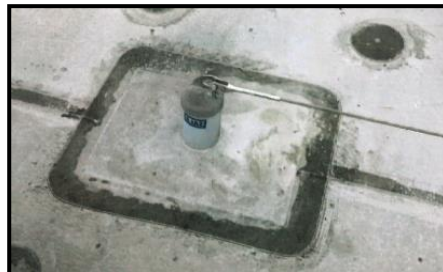
3M Fall Protection (precedentemente Capital Safety) ha ricevuto alcuni rapporti sul campo in cui si segnala la rottura di paletti di testa (anche noti come Leap Energy Absorbing Post o "paletti LEAP") utilizzati nei Sistemi anticaduta orizzontali Evolution™ montati su tetto. In relazione a questa circostanza non sono stati segnalati infortuni dovuti a cadute di alcun tipo.

Paletto di testa Evolution montato su tetto (nuovo e installato)

Per risolvere questa situazione, 3M sta lanciando una una campagna globale di Interruzione utilizzo e Intervento di manutenzione in loco per sostituire tutti i paletti di testa montati su tetto utilizzati in questi sistemi tra il 2005 e il 2015 (anno in cui il sistema Evolution HLL è stato tolto dalla produzione).

Se si è un **Utente finale o proprietario immobiliare** con un sistema Evolution montato su tetto, interrompere l'utilizzo, isolarlo e contattare il servizio Assistenza Clienti 3M Fall Protection al numero +33 (0) 497100010 o all'indirizzo e-mail 3MFPEvolutionServiceAction@mmm.com per concordare l'intervento di un installatore certificato che effettuerà la sostituzione gratuita del paletto di testa.
