**SYSTEMY PRZECIWWAGOWE 3M™ DBI-SALA (OSHA I CE)  
ZAWIADOMIENIE DOTYCZĄCE MODERNIZACJI PRODUKTU**

17 października 2017 r.

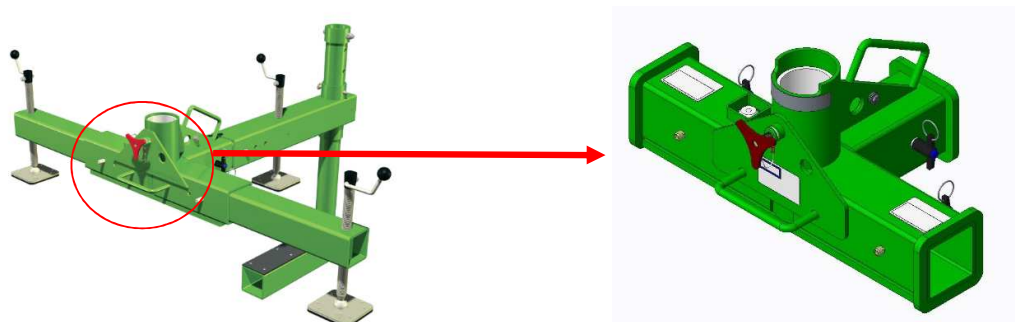
Firma 3M Fall Protection stwierdziła, że pewne systemy przeciwwagowe nie spełniają w pełni wszystkich specyfikacji w zakresie obciążenia we wszystkich pozycjach, jak podano w „Instrukcji obsługi” (Instruction for Use, IFU) oraz na etykietach umieszczonych na produkcie. Nie zgłoszono żadnych wypadków ani przypadków doznania obrażeń ciała w związku z tą kwestią. Dotyczy ona tylko następujących systemów: OSHA – numery katalogowe: 8300010, 8511892, 8512894, 8514496, 8520775, 8530088, 8530146, 8530226 8530256, 8530355 & CE P/N's 8562894, 8564496. **Prosimy pamiętać, że niniejszy dokument nie dotyczy wycofania produktu.**

Część do modernizacji systemu przeciwwagowego i sekcji środkowej

Aby rozwiązać przedmiotową kwestię, firma 3M Fall Protection opracowała zmianę w budowie jednego elementu, który jest stosowany we wszystkich systemach przeciwwagowych (sekcja środkowa, numer katalogowy: 8513593 (OSHA) lub 8541688 (CE)). Zmiana ta jest stosowana we wszystkich systemach przeciwwagowych wyprodukowanych po 1 marca 2017 r. i będzie dostępna w ramach bezpłatnej usługi modernizacji dla wszystkich użytkowników końcowych, którzy kupili posiadane systemy przed 1 marca 2017 r.

**Użytkownicy końcowi:** Prosimy o kontakt z Działem Obsługi Klienta, dostępnym pod numerem telefonu +33 (0) 4 97 10 00 10 lub adresem e-mail [informationfallprotection@mmm.com](mailto:informationfallprotection@mmm.com), aby otrzymać bezpłatny zestaw modernizacyjny. Numery katalogowe zestawów modernizacyjnych: 8549057 (OSHA) i 8549058 (CE). Jeżeli przekażą nam Państwo swoje dane kontaktowe, adres do wysyłki oraz informacje na temat modelu posiadanego przez Państwa systemu, wyślemy do Państwa bezpłatny zestaw modernizacyjny. Po jego otrzymaniu prosimy wykonać określone czynności związane ze zwrotem sekcji środkowych, objętych zakresem modernizacji. Należy zwracać je na opłaconą skrytkę pocztową. Aktualne wersje IFU można znaleźć na stronie <http://capitalsafety.webdamdb.com/#folder/2643471>. Prosimy wyszukać IFU dotyczącą Państwa systemu.
