AVIS SUR LES PRODUITS - MOUSQUETONS

Capital Safety est conscient d'un problème d'assemblage concernant des mousquetons fabriqués par un fournisseur. Ces mousquetons sont des composants largement utilisés dans les produits de protection antichute. Le problème concerne des rivets manquants ou mal installés (voir la photo ci-dessous). Le symbole du fabricant est un « Y » estampillé, comme illustré sur la photo.

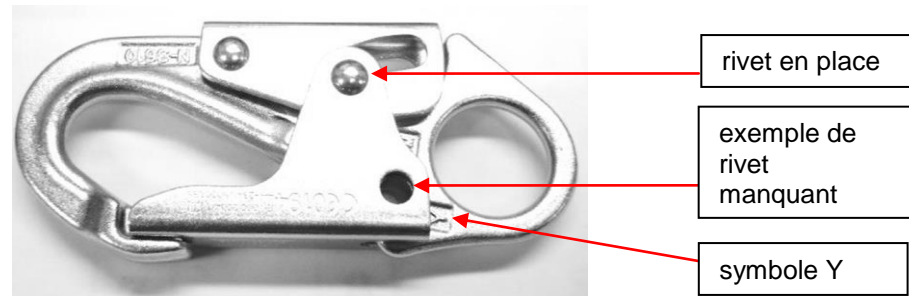
L'illustration ci-dessus est un mousqueton de modèle représentatif, mais d'autres modèles sont également affectés.

Nous souhaitons rappeler aux utilisateurs d'effectuer une inspection avant d'utiliser tout équipement de protection antichute conformément aux instructions des manuels d'utilisation. Si vous trouvez un rivet manquant ou mal installé dans un mousqueton sur un produit de Capital Safety, le produit doit être retiré de l'utilisation et retourné via le service de distribution pour le remplacement sous garantie (voir les figures 1 & 2).

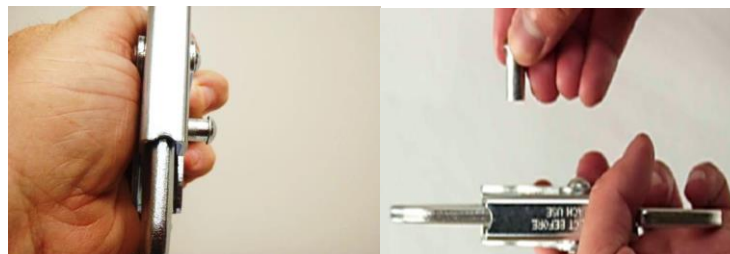
Figure 1 : Le rivet desserré peut s'extraire du crochet.

Figure 2 : Le rivet desserré peut être séparé du crochet.
