## AVIS CONCERNANT UN PRODUIT : MOUSQUETONS

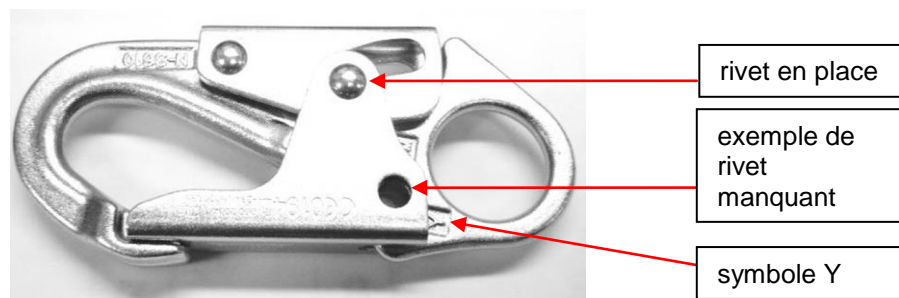
Capital Safety est conscient du problème d'assemblage de mousquetons fabriqués par un fournisseur. Ces mousquetons sont des composants très souvent utilisés dans les produits de protection antichute. Le problème concerne des rivets manquants ou mal installés (voir la photo ci-dessous). Le symbole du fabricant est un « Y » estampillé, comme illustré sur la photo.

La photo ci-dessus représente le modèle le plus courant de mousqueton, mais d'autres modèles sont également affectés.

Capital Safety a vérifié que le fournisseur a mis en place un programme approprié de mesures correctives. L'avis du fournisseur (ci-dessus) comprend une démonstration vidéo du processus revu et corrigé.

Nous tenons à rappeler aux utilisateurs d'effectuer une inspection avant utilisation de tous les équipements de protection antichute conformément aux instructions des manuels d'utilisation. Si vous trouvez un rivet manquant ou mal installé dans un mousqueton sur un produit de Capital Safety, le produit doit être retiré de l'utilisation et retourné via le service de distribution pour le remplacement sous garantie (voir les figures 1 & 2 ci-dessous).

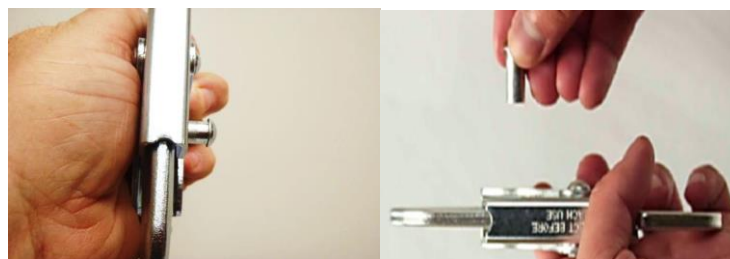
Figure 1 : Un rivet mal serré dépasse du mousqueton.

Figure 2 : Le rivet mal serré peut sortir du mousqueton.
