ANCORAGGIO FISSO PER TRAVE - AVVISO DI ISPEZIONE (PER AMBIENTI SALMASTRI/CON ALTA CONCENTRAZIONE DI CLORURI/SOLFATI)

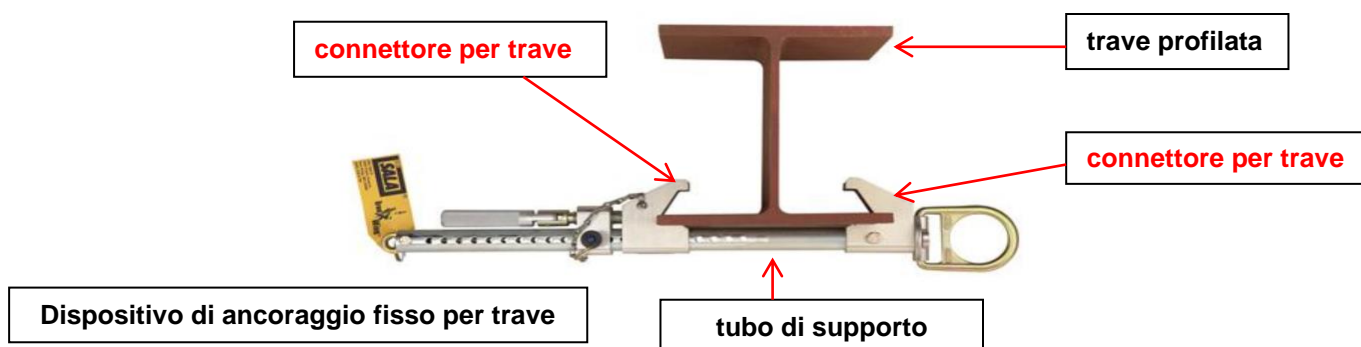
Capital Safety ha constatato che la vita utile dei connettori per trave identificati nelle immagini sottostanti (in rosso) potrebbe essere compromessa dalla tensocorrosione quando l'ancoraggio è esposto ad ambienti salmastri o con alta concentrazione di cloruri o solfati.

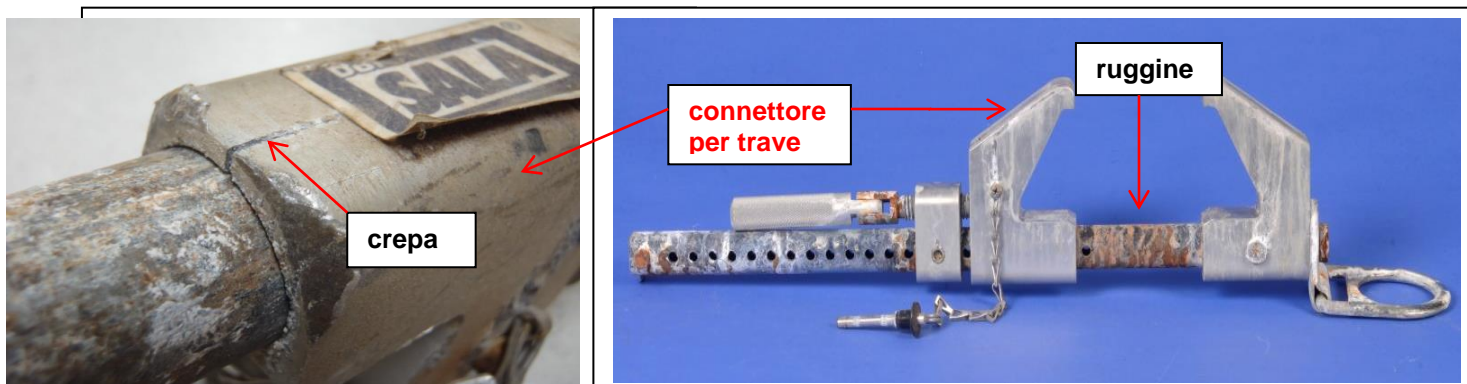
- 1) far ispezionare visivamente le unità da una persona competente; e
- 2) in **presenza di** corrosione, vaiolatura o crepatura sui connettori per trave o sul tubo di supporto (si vedano le illustrazioni sottostanti), rimuovere l'unità e restituirla attraverso il Suo fornitore/distributore a Capital Safety per finalità di valutazione e per una possibile sostituzione in garanzia a discrezione e spese, ragionevoli, di Capital Safety.

Immagine illustrative: crepe o ruggine possono variare o essere in posizioni diverse

- 3) in caso di **assenza di** corrosione, vaiolatura o crepe sui connettori per trave o sul tubo di supporto, le unità possono restare in servizio a condizione che siano ispezionate ogni 90 giorni e rimosse dal servizio in **presenza di** corrosione in qualsiasi punto dell'unità.

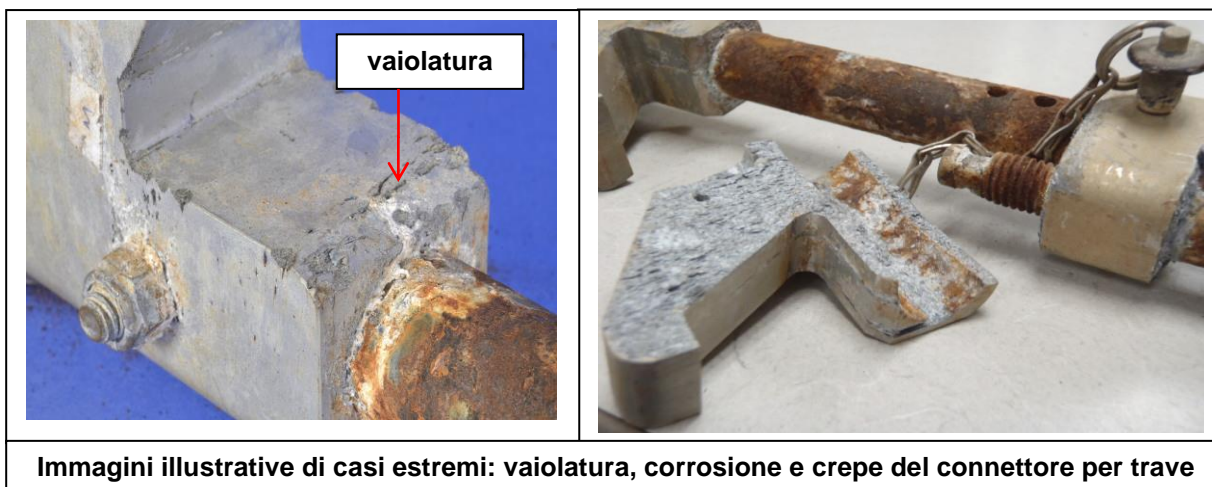
In casi estremi, l'integrità dei connettori per trave può essere gravemente compromessa dalla tensocorrosione, come si può vedere dalle fotografie sottostanti:

Subito dopo aver riscontrato il problema, Capital Safety ha cambiato la lega metallica dei connettori per travi per renderli resistenti alle crepe da tensocorrosione in ambienti salmastri o con alta concentrazione di cloruri o solfati.
