## PRODUKTMEDDELANDE — AUTOMATKROKAR

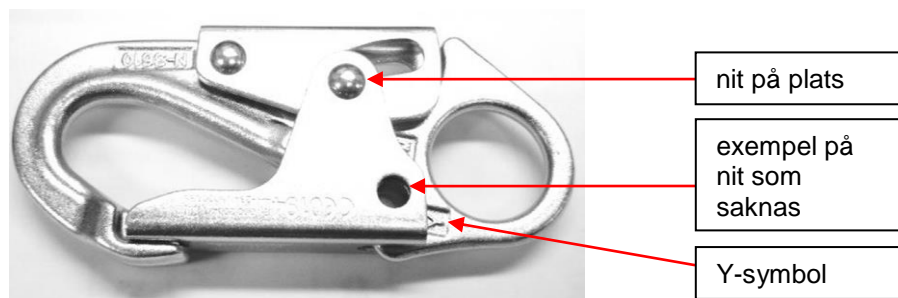
Capital Safety känner till ett monteringsproblem rörande automatkrokar tillverkade av en viss leverantör. Dessa automatkrokar är komponenter som i stor utsträckning används i fallskyddsprodukter. Problemet handlar om saknade eller felaktigt monterade nitar (se foto nedan). Tillverkarens symbol är ett stämplat "Y", så som visas på fotot.

Bilden ovan är en typisk modell av automatkroken - andra modeller påverkas också.

Capital Safety har bekräftat att leverantören implementerat ett lämpligt åtgärdsprogram för korrigerig. Leverantörens meddelande (ovan) har en bifogad videodemonstration om deras revideringsprogram.

Vi vill påminna användare om att genomföra en kontroll av all säkerhetsutrustning före användning, enligt anvisningarna i bruksanvisningarna. Om en saknad eller felaktigt monterad nit upptäcks i en automatkrok på en Capital Safety-produkt, ska denna produkt tas ur bruk och återsändas via distributör för garantibyte. (Se figur 1 & 2 nedan.)

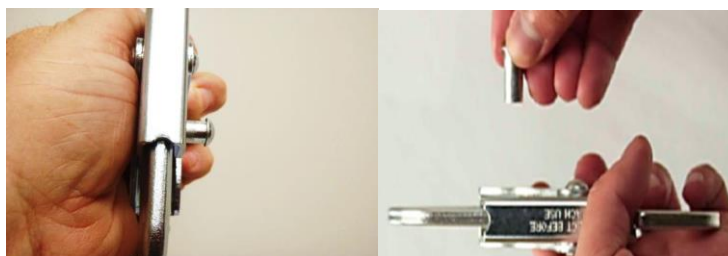
Figur 1: Lös nit kan sticka ut från kroken.

Figur 2: Lös nit kan lossa från kroken.
