## AVVERTENZA SUL PRODOTTO - MOSCHETTONI

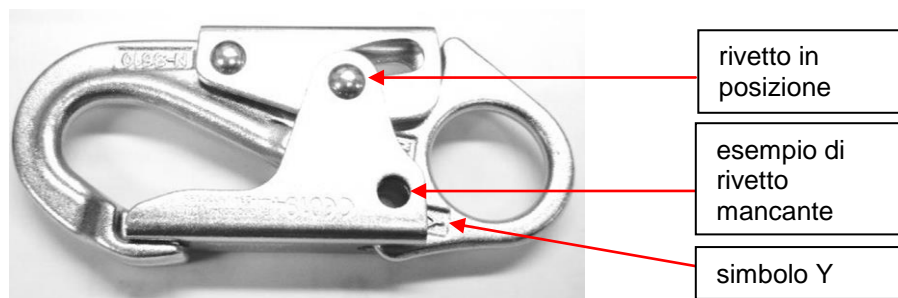
Capital Safety è a conoscenza di un problema di assemblaggio dei moschettoni prodotti da uno dei nostri fornitori. Questi moschettoni sono componenti ampiamente utilizzati nei prodotti per la protezione anticaduta. Il problema riguarda rivetti installati in maniera errata o mancanti (vedere l'immagine seguente). Il simbolo del produttore è una "Y" stampigliata così come mostrato nell'immagine.

L'immagine sopra riproduce un modello di moschettone puramente rappresentativo, anche altri modelli sono interessati dal problema.

Capital Safety ha verificato l'implementazione da parte del fornitore di un adeguato programma di azione correttivo. La notifica del fornitore (riportata sopra) include una dimostrazione video del processo sottoposto a revisione.

Desideriamo ricordare agli utenti di condurre un'ispezione prima dell'utilizzo di attrezzature di protezione anticaduta così come da istruzioni presenti sui manuali dell'utente. Se viene identificato un rivetto mancante o non completamente installato all'interno di un moschettone presente in un prodotto Capital Safety, quest'ultimo deve essere immediatamente rimosso dal servizio e reinvio a Capital Safety per la sostituzione nell'ambito della garanzia (consultare le figure da 1 & 2).
