## PRODUKTMITTEILUNG – AUTOMATIKKARABINER

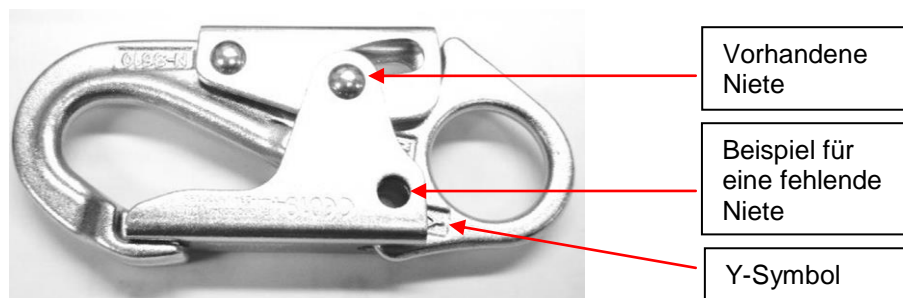
Capital Safety weiß von den Montageproblemen mit Automatikkarabinern, die von einem Zulieferer hergestellt wurden. Diese Automatikkarabiner sind eine weitverbreitete Komponente von Absturzsicherungsprodukten. Das Problem besteht in fehlenden oder falsch montierten Nieten (s. Foto unten). Dem Foto ist zu entnehmen, dass es sich beim Herstellersymbol um ein aufgestempeltes „Y“ handelt.

Auf dem Bild oben ist ein repräsentatives Modell eines Automatikkarabiners abgebildet. Andere Modelle sind ebenfalls betroffen.

Capital Safety hat sich vor Kurzem davon überzeugt, dass der Zulieferer ein geeignetes Programm zur Behebung des Problems implementiert hat. Der Mitteilung des Zulieferers (oben) ist ein eingebettetes Video beigefügt, das den angepassten Prozess demonstriert.

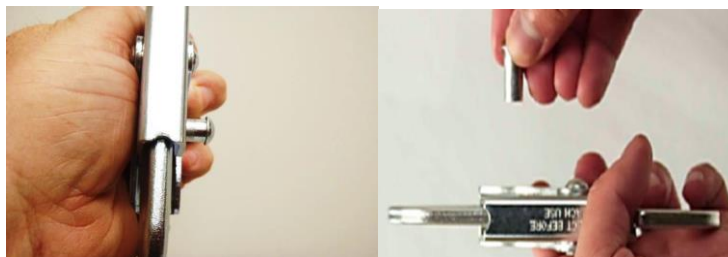
Abbildung 1: Lockere Niete kann hervorragen.

Abbildung 2: Lockere Niete kann sich vom Karabiner lösen.

Wir möchten die Benutzer daran erinnern, dass eine Absturzsicherungs-ausrüstung in jedem Fall vor der Verwendung einer Inspektion gemäß den Anweisungen in den Benutzerhandbüchern unterzogen werden muss. Wird eine fehlende oder fehlerhaft montierte Niete an einem Automatikkarabiner festgestellt, der Teil eines Produkts von Capital Safety ist, muss das Produkt außer Betrieb genommen und gemäß Gewährleistung über den Vertrieb zurückgesendet werden (s. unten Abbildung 1 & 2).
