## PRODUCTMELDING — MUSKETONHAKEN

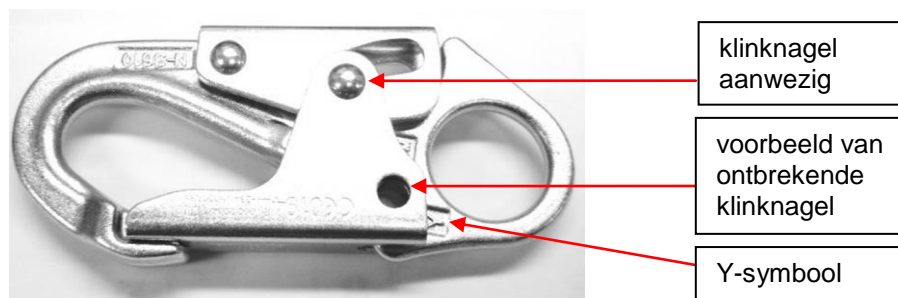
Capital Safety heeft kennisgenomen van een montageprobleem met musketonhaken die door een leverancier zijn vervaardigd. Deze musketonhaken zijn veelgebruikte onderdelen in valbeschermingsproducten. Het probleem betreft ontbrekende of incorrect geïnstalleerde klinknagels (zie foto hieronder). Het symbool van de fabrikant is een ingestanste "Y", zoals weergegeven op de foto.

Op de bovenstaande foto is een musketonhaak van een representatief model te zien. Het probleem geldt tevens voor andere modellen.

Capital Safety heeft vastgesteld dat de leverancier een passend programma van correctieve acties heeft geïmplementeerd. De melding van de leverancier (boven) bevat een ingesloten videodemo van het herziene proces.

Wij willen graag gebruikers eraan herinneren een inspectie vóór gebruik uit te voeren bij alle valbeschermingsapparatuur, volgens de instructies in de gebruikershandleidingen. Als sprake is van een ontbrekende of onvolledig geïnstalleerde klinknagel in een musketonhaak op een product van Capital Safety, moet het product uit gebruik worden genomen en worden geretourneerd via distributie voor vervanging volgens de garantie. (Zie afbeelding 1 t/m 2 hieronder.)

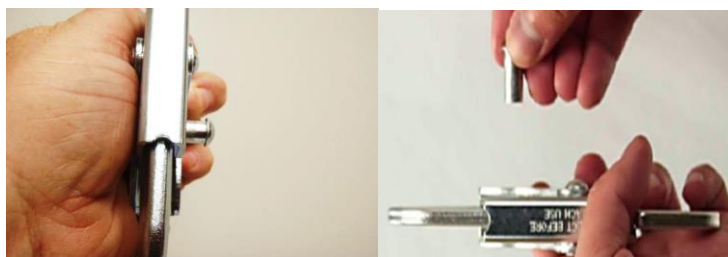
Afbeelding 1: Losse klinknagel steekt mogelijk uit buiten haak.

Afbeelding 2: Losse klinknagel kan loskomen van haak.
