AVISO DE PRODUCTOS: MOSQUETONES CON CIERRE AUTOMÁTICO

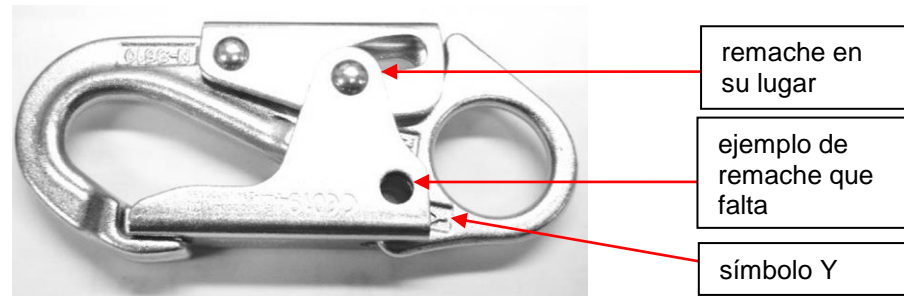
Capital Safety está consciente de un problema de ensamblaje de los mosquetones con cierre automático que un proveedor fabricó. Estos mosquetones son componentes que se usan ampliamente con los productos de protección contra caídas. El problema está relacionado con remaches que faltan o que se instalaron incorrectamente (consulte la fotografía más adelante). El símbolo del fabricante es una "Y" estampada como se muestra en la fotografía.

La imagen anterior es un modelo representativo del mosquetón con cierre automático: esto también afecta a otros modelos.

Capital Safety ha comprobado que el proveedor implementó un programa apropiado de acciones correctivas. La notificación del proveedor (anterior) incluye una demostración en vídeo integrada del proceso revisado.
