AVISO DE PRODUCTO: GANCHOS DE SEGURIDAD

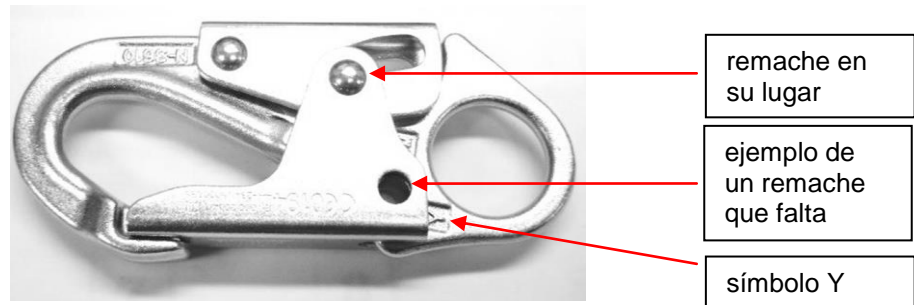
Capital Safety tiene conocimiento de un problema de ensamblaje con los ganchos de seguridad fabricados por un proveedor. Dichos ganchos de seguridad son componentes que se utilizan ampliamente en los productos de protección contra caídas. La causa del problema es la falta o la instalación incorrecta de los remaches (vea la fotografía a continuación). El símbolo del fabricante es una "Y" estampada como se muestra en la fotografía.

La fotografía anterior es un modelo representativo del gancho de seguridad; otros modelos también se han visto afectados.

Deseamos recordarles a los usuarios que lleven a cabo una inspección de todo el equipo de seguridad de protección contra caídas antes de utilizarlo, tal como lo indican los manuales del usuario. Si se detecta la falta o la incorrecta instalación de un remache en un gancho de seguridad de un producto de Capital Safety, este producto debe dejarse de utilizar y devolverse por medio de un distribuidor para reemplazarlo bajo garantía. (Consulte las figuras 1 a 2 a continuación).

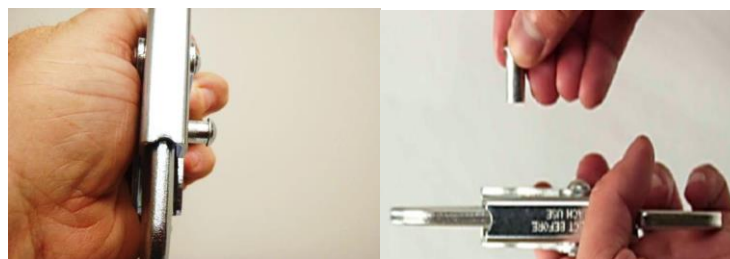
Figura 1: El remache flojo puede sobresalir del gancho.

Figura 2: El remache flojo puede separarse del gancho.
