ARRÊT D'EXPLOITATION – INTERVENTION REQUISE SUR SITE LIGNE DE VIE HORIZONTALE EVOLUTION™

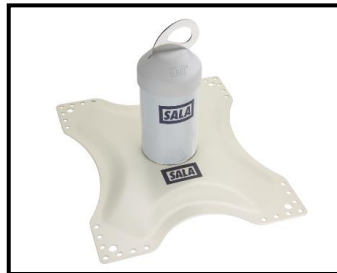
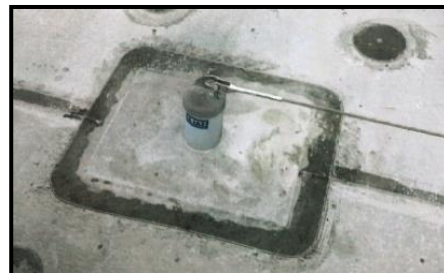
Potelet d'extrémité Evolution monté sur toitures (neuf et installé)

Pour remédier à cette situation, 3M a lancé une initiative mondiale dénommée d'« Arrêt d'exploitation – Intervention requise sur site » pour remplacer tous les potelets d'extrémité montés sur toiture et utilisés dans ces systèmes entre 2005 et 2015 (date d'arrêt de la commercialisation du système HLL Evolution).

Si vous êtes un **utilisateur final ou un propriétaire de bâtiment** possédant un système Evolution monté sur toiture, veuillez arrêter son exploitation et en verrouiller l'accès, et contactez le service d'assistance à la clientèle de 3M Fall Protection au +33 (0) 497100010 ou envoyez-nous un courriel à 3MFPEvolutionServiceAction@mmm.com afin qu'un installateur agréé réalise le remplacement du potelet d'extrémité gratuitement.
