Produktåterkallande SKA ÅTGÄRDAS OMEDELBART

3M™ DBI-SALA® 5m (16 ft) Talon™ och Protecta® 6m Rebel™ Art. nr.: 3101041 Fallskyddsblock

Berör endast lot # från 12092430 till 18062730

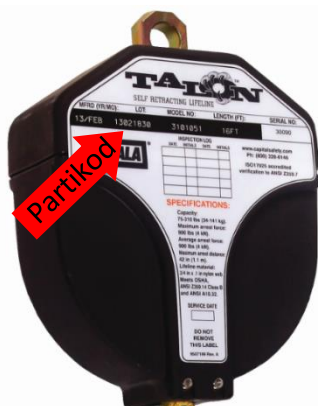
3M Fall Protection har upptäckt att ett litet antal fallskyddsblock av 5m Talon och 6m Rebel är felaktiga på grund av ett monteringsfel. Detta meddelande gäller endast för versionen 5m Talon och 6m Rebel listad ovan; inga andra versioner av Talon eller Rebel är felaktiga. Det har inte förekommit några rapporter om fallrelaterade skador på grund av denna felaktighet. Detta monteringsfel kan leda till att blocken inte hindrar ett fall, vilket kan orsaka allvarliga skador eller dödsfall.

Berörda artikelnummer är: Protecta – 3101041. DBI-SALA - 3101045, 3101046, 3101047, 3101048, 3101049, 3101050, 3101050C, 3101051, 3101051B, 3101051C, 3101052 och 3101054.

3M Fall Protection gör ett globalt produktåterkallande för att inspektera och reparera eller byta ut, utan kostnad för slutanvändaren. Detta gäller alla fallskyddsblock av 5m Talon och 6m Rebel, berörda artikelnummer listas ovan, med lot # från 12092430 till 18062730. Artiklar som tillverkats före eller efter dessa lot # berörs inte av detta meddelande.

Slutanvändare: Sluta omedelbart att använda och utför en inspektion av alla 5m Talon och 6m Rebel. Om du hittar en berörd 5m Talon eller 6m Rebel, ta omedelbart enheten ur bruk och kontakta 3M:s kundtjänst på +33 (0) 497 1000 10 eller på informationfallprotection@mmm.com för att returnera enheten. Vi kommer att, på 3M:s bekostnad, inspektera enheten och reparera eller byta ut och skicka tillbaka din Talon™ eller Rebel™. För att minimera eventuella störningar för din verksamhet, kommer vi också att ge dig en lista över auktoriserade reparationsverkstäder nära dig som kommer att slutföra inspektionen och eventuell reparation. Om det under inspektionen bestäms att din Talon eller Rebel kräver ytterligare ersättning av delar utöver denna åtgärd, kommer vi kostnadsfritt göra detta.
