ÂNCORA DE VIGA FIXA - AVISO DE INSPEÇÃO (PARA AMBIENTES DE ÁGUA SALGADA/CLORETOS/SULFETO)

A âncora de viga fixa DBI-SALA é um conector de ancoragem para um sistema de retenção de queda pessoal. Ele é projetado para ser anexado a uma viga I. O manual do usuário da Capital Safety adverte sobre “Riscos Ambientais” e que certos produtos químicos e ambientes corrosivos podem danificar o equipamento.

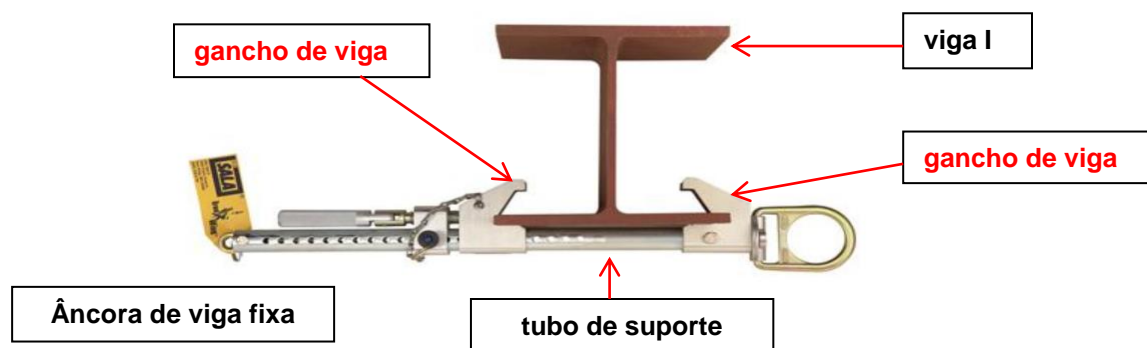
A Capital Safety tornou-se ciente de que a vida útil dos ganchos de viga identificados nas imagens abaixo (em fonte vermelha) pode ser prejudicada pela corrosão sob tensão quando a âncora é exposta a ambientes de água salgada ou outros contendo cloreto ou sulfeto.

Este não é um aviso de recolhimento do produto. Se você tem essas unidades implantadas em ambientes de água salgada ou outros contendo cloreto ou sulfeto, e se comprou as unidades antes de 1 de janeiro de 2014, recomendamos que:

- 1) tenha as unidades inspecionadas visualmente por uma pessoa competente; e
- 2) se **qualquer** corrosão, buracos ou fissuras, for encontrado nos ganchos de viga ou o tubo de suporte (ver ilustração abaixo), remova a unidade de serviço e a devolva através de seu fornecedor/distribuidor para a Capital Safety para avaliação e potencial substituição dentro da garantia, a critério e despesas razoáveis da Capital Safety.

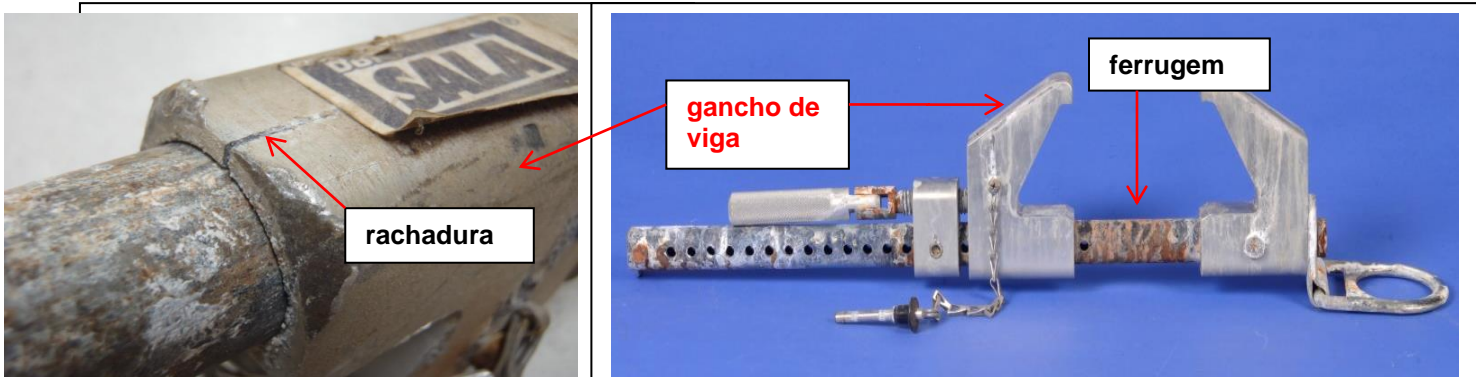
Imagens ilustrativas: rachaduras ou ferrugem podem parecer diferentes ou estar em locais diferentes

- 3) se **nenhuma** corrosão, buraco ou fissuras for encontrado nos ganchos de viga ou o tubo de suporte, as unidades estão seguras para permanecerem em serviço, desde que sejam inspecionados a cada 90 dias e retiradas de serviço caso **qualquer** corrosão seja encontrada em qualquer lugar na unidade.

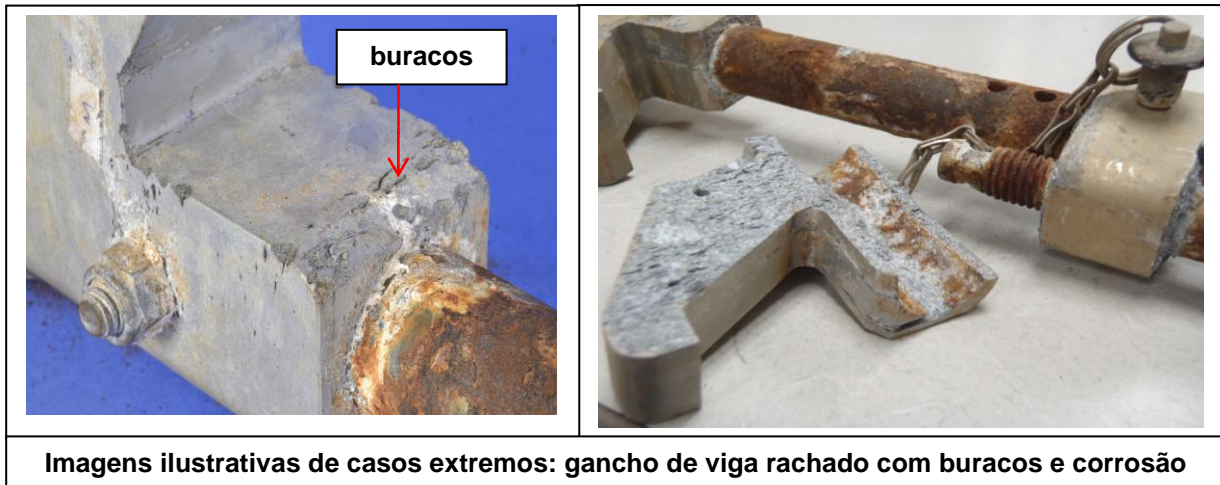
Em casos extremos, a integridade dos ganchos de viga pode ser severamente comprometida até ao ponto de falha por corrosão sob tensão como visto nas fotos abaixo:

Desde que tomou conhecimento desta questão, a Capital Safety alterou a liga de metal dos ganchos de viga para torná-los resistentes à corrosão sob tensão em ambientes de água salgada ou outros contendo cloreto ou sulfeto.

A Capital Safety efetuou ainda a seguinte revisão ao Manual do Utilizador no que diz respeito à inspeção: **“IMPORTANTE:** Qualquer corrosão ou ferrugem observadas na ancoragem constituem uma potencial preocupação de segurança, pois podem enfraquecer o produto e causar risco de ferimentos graves ou morte dos trabalhadores. Qualquer ancoragem com sinais de corrosão ou ferrugem deverá ser imediatamente retirada de serviço.”
